マシニングセンタにおける円運動象限切替時の軌跡誤差に関する研究

指導 小林邦夫 教授 榎徹雄 教授 山崎大生 准教授
 堺英男 講師 中山野生 院生
 0511090 穂坂良人

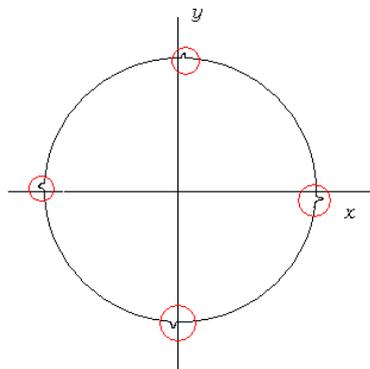
近年は金属加工や部品加工等の分野においてマシニングセンタが広く使用されている。しかしマシニングセンタにより、特に曲面の加工をする際、象限突起と呼ばれる軌跡が円の外側に突き出したり、段差を生じたりするような軌跡誤差¹⁾が生じることが知られている。象限突起は、Fig.1の丸で囲んだ位置(象限が切り換わる位置)で発生し、金型製品等の形状や精度に影響を及ぼす。

Fig.1 象限突起の概略図
